К вопросу о количестве армянских религиозных центров в г. Бахчисарае и их локализации

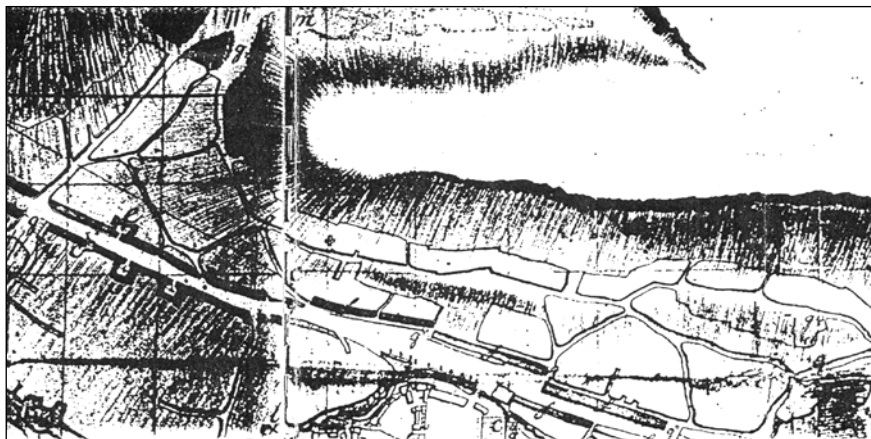
Рис. 3. Фрагмент плана г. Бахчисарая 1786 г. [12]

На плане 1786 года [9] примерно в интересующем нас месте имеется крестообразный в плане объект, к сожалению, никак не промаркированный (рис. 3). Аналогичный объект в том же самом месте имеется и на плане 1811 года [10] (рис. 4). Однако здесь он промаркирован цифрой «3», а на экспликации к плану (точнее, на одной из двух экспликаций) под этой цифрой значится «Армянская церковь во имя Успения Пресвятыя Богородицы» (рис. 5). Одинаковое положение церкви на двух планах говорит о малой погрешности её топографической привязки, что позволяет выполнить аналогичную привязку к современному плану Бахчисарая. Сегодня эта точка расположена между домовладениями № 30 и № 32 по ул. Горького, т. е. как раз под скальным навесом с подрубками (см. обозначения на рис. 2 и на фото 1 и 2), которым заканчивается с востока выявленный нами пещерный комплекс [6, фото 26 и 28]. Таким образом, есть основания считать, что нами найдено место армянского храма во имя Успения Пресвятой Богородицы, причём, скорее всего, наземного, но связанного с пещерным комплексом. Тогда, вопреки нашему первоначальному предположению, данный армянский культовый центр продолжал функционировать на этом месте и во времена Крымского Ханства – вплоть до начала XIX столетия.

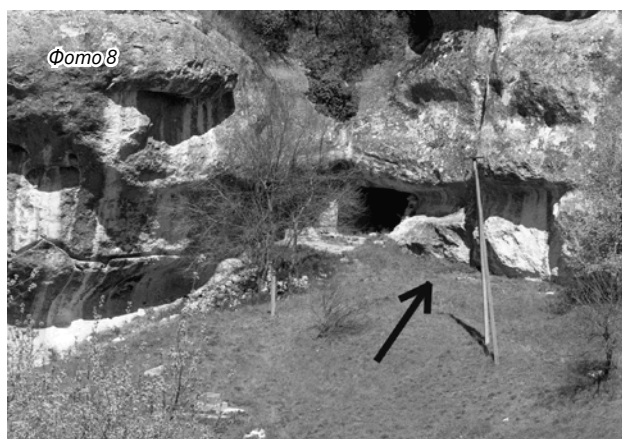
Фото 8

Фото 8. Предполагаемое первоначальное местонахождение пещерного храма Пресвятой Богородицы на ул. Пушкина (отмечено стрелкой, фото автора).

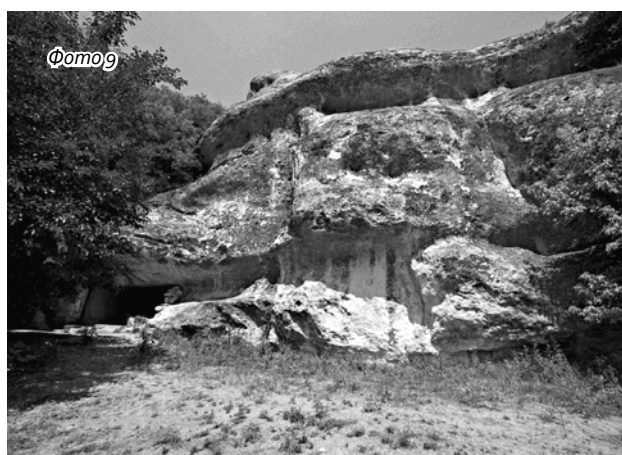
Фото 9

Фото 9. Вырубленный в скале карниз и следы обвала. Хорошо видно, что отломившийся скальный выступ нависал над землёй (фото автора)

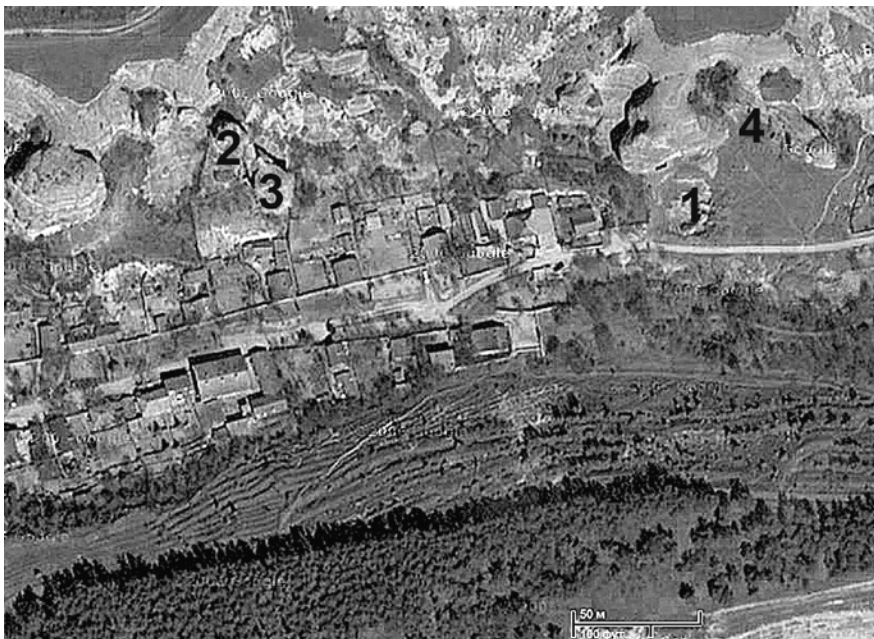
Фото 11. Спутниковое фото фрагмента улицы Пушкина с указанием объектов: 1– обломки пещерного храма Пресвятой Богородицы и фундамент наземного храма св. Григория

Просветителя, 2 – описанная И. Жюрьяри «яма», 3 – подобие алтарной абсиды с нарубленными к ней ступеньками, 4 – предполагаемое первоначальное местонахождение пещерного храма Пресвятой Богородицы (фото с сайта Google.com)

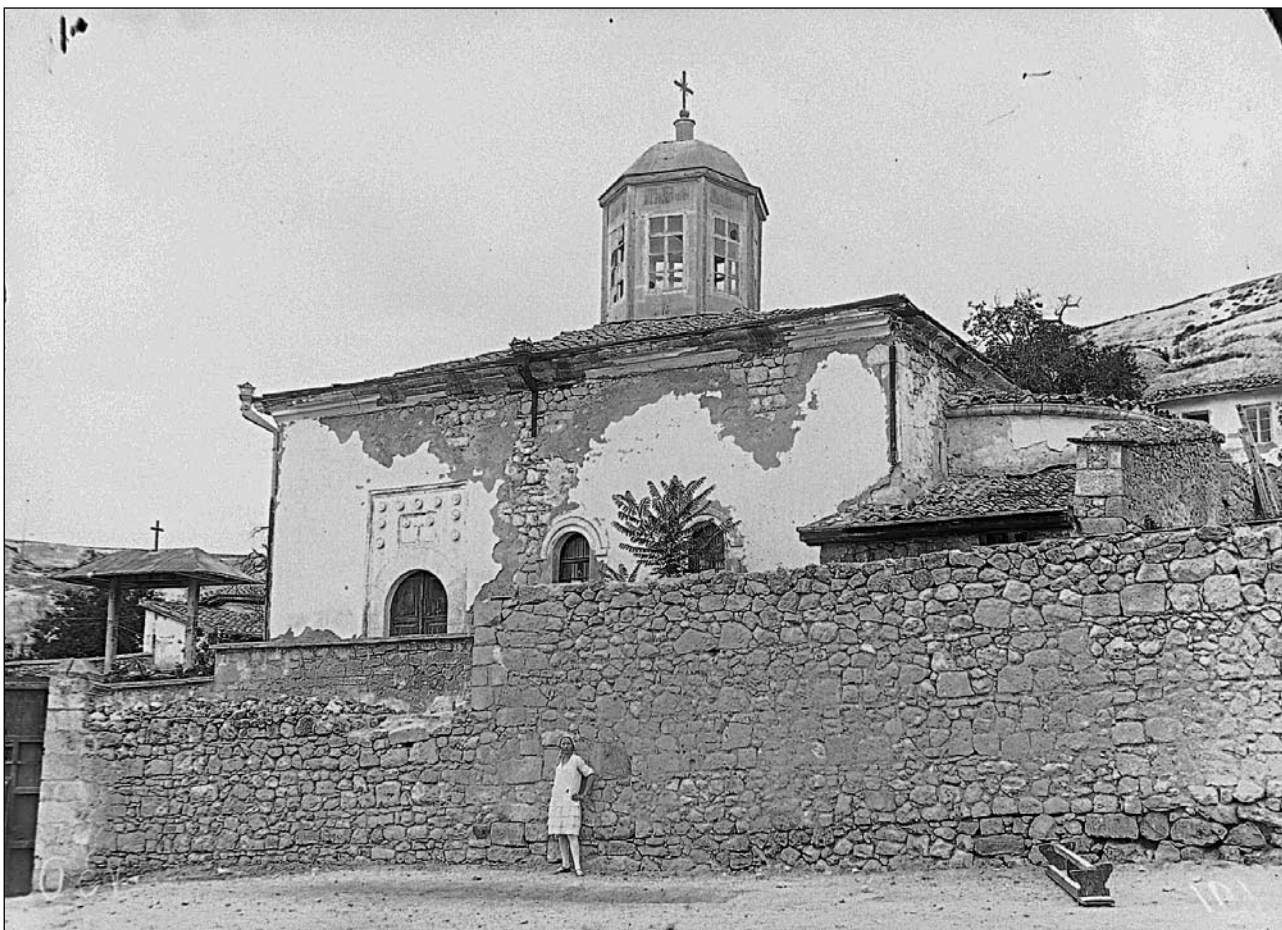
Фото 13. Армянская церковь в Бахчисарае (предположительно, «новая» церковь Пресвятой Богородицы). Фото из архива КРУБИКЗ (фотокопия В.Н. Борисова)

5. Во втором десятилетии XIX в. на новом месте был построен наземный крестово-купольный храм во имя Пресвятой Богородицы, уничтоженный уже в XX столетии (фото 13).
